Problematyka rewaloryzacji i adaptacji ginących zabytków na Lubelszczyźnie na przykładzie zespołu dworsko-parkowego w Sobianowicach. Cz. I

Disappearing monuments in the Lublin region on the example of the manor
and park complex in Sobianowice. Part I

Cytowanie: Dudkiewicz-Pietrzyk M., Miłkowska E., Jakubas S., 2023. Problematyka rewaloryzacji i adaptacji ginących zabytków na Lubelszczyźnie na przykładzie zespołu dworsko-parkowego w Sobianowicach. Cz. I., Ann. Hort. 32(1), 21–38. <https://doi.org/10.24326/ah.2023.5283>

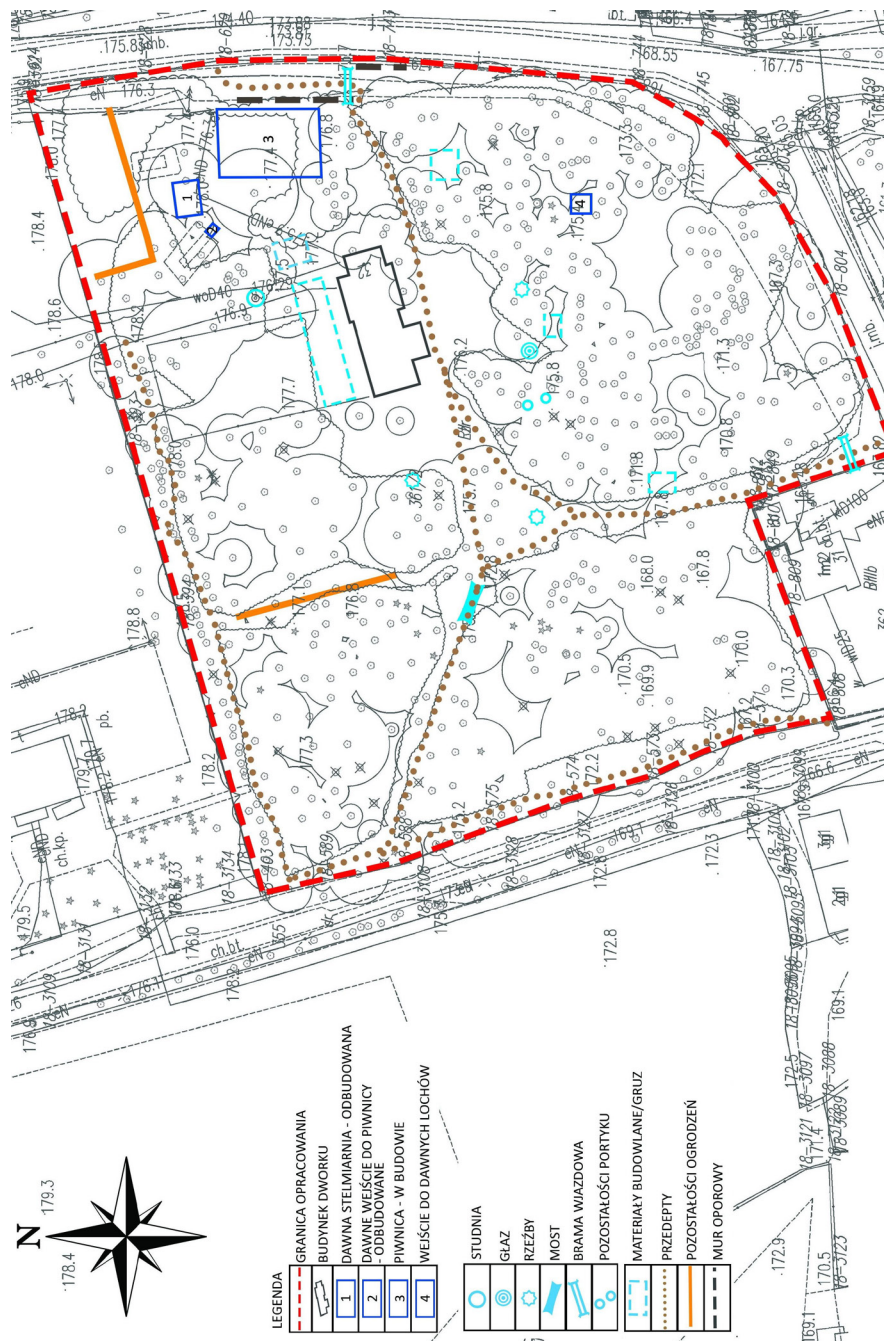
Ryc. 1. Mapka sytuacyjna otoczenia dworu w Sobianowicach, 2022 r. [oprac. S. Jakubas]

Fig. 1. Situational map of the surroundings of the manor house in Sobianowice, 2022 [by S. Jakubas]

Dawne założenie dworsko-parkowe cechuje duże zaniedbanie. Na teren prowadzi wejście od strony wschodniej – podjazd w poprzek skarpy przy murze oporowym (ryc. 1). U szczytu podjazdu znajduje się ceglana brama z drewnianym daszkiem oraz drewnianymi skrzydłami. Druga brama wjazdowa zlokalizowana jest od strony południowej i składa się z dwóch ceglanych filarów o wysokości ok. 2 m, na szczycie których znajdują się posągi lwów.

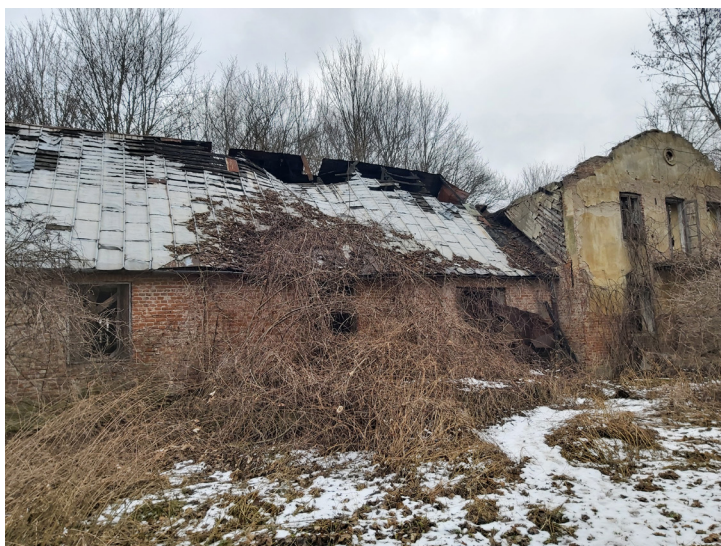
Fot. 1. Widok na dwór od strony południowej [fot. M.Dudkiewicz 2022]
Photo 1. View of the mansion from the south [photo M. Dudkiewicz 2022]

Drogi prowadzą do dworku, który podobnie tak jak cały teren jest zaniedbany, zniszczony oraz widać po nim wieloletni brak działań. Ściany budynku są murowane z cegły, miejscami jeszcze z pozostałościami tynku (fot. 1 i 2). Dach i stropy w większości zapadnięte (fot. 2 i 3). Budynek piętrowy (poddasze) z parterową przybudówką od strony wschodniej. Dwór był wiele razy przebudowywany, o czym świadczą cegły różnego typu stosowane do wznoszenia murów. W 1904 r. dworkowi nadano obecny wygląd w stylu romantycznym z elementami neogotyckimi. Zyskał on wówczas dwie dobudówki od strony wschodniej – jedną piętrową, w formie ryzalitu, a drugą parterową, na której usytuowano taras. Od strony południowej dobudowano ażurową, drewnianą werandę wejściową. Z tego miejsca roztaczał się widok na niżej położone tereny – rzekę, pola i łąki. Weranda była bogato zdobiona snycerskimi dekoracjami. Jednocześnie odbyła się modernizacja parku zgodnie z panującymi w tym czasie nowymi trendami w sztuce zakładania ogrodów oraz z rozwiązaniami podobnymi do innych realizacji parkowych należących do rodziny m.in. Bystrzycy i Boduszyna [Kseniak i Martyn 1978, Niedźwiedź 2002]. Ogród wówczas powiększono, a na obszarze 4 ha powstało nowe założenie w stylu naturalistycznym nawiązujące do chętnie wówczas stosowanej i charakterystycznej dla niewielkich ogrodów dworskich postaci „kaligraficznej” [Ciołek 1978].

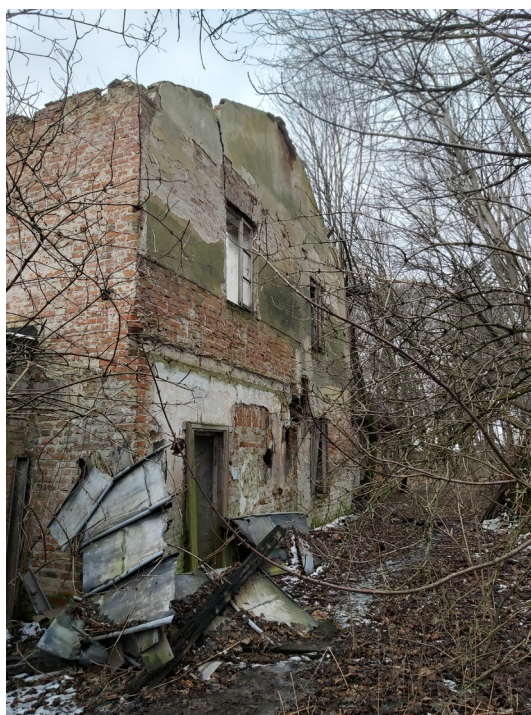
Fot. 2. Widok na dwór od strony północnej [fot. M. Dudkiewicz 2022]
Photo 2. View of the mansion from the north [photo M. Dudkiewicz 2022]

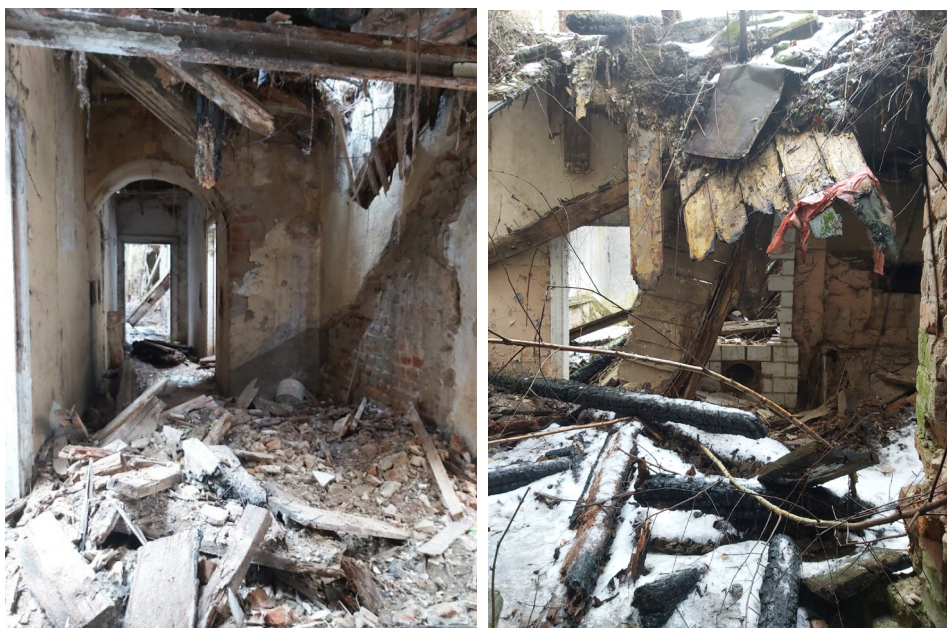
Fot. 3. Widok na zrujnowane wnętrze dworu [fot. M. Dudkiewicz 2022]
Photo 3. View of the ruined interior of the mansion [photo M. Dudkiewicz 2022]

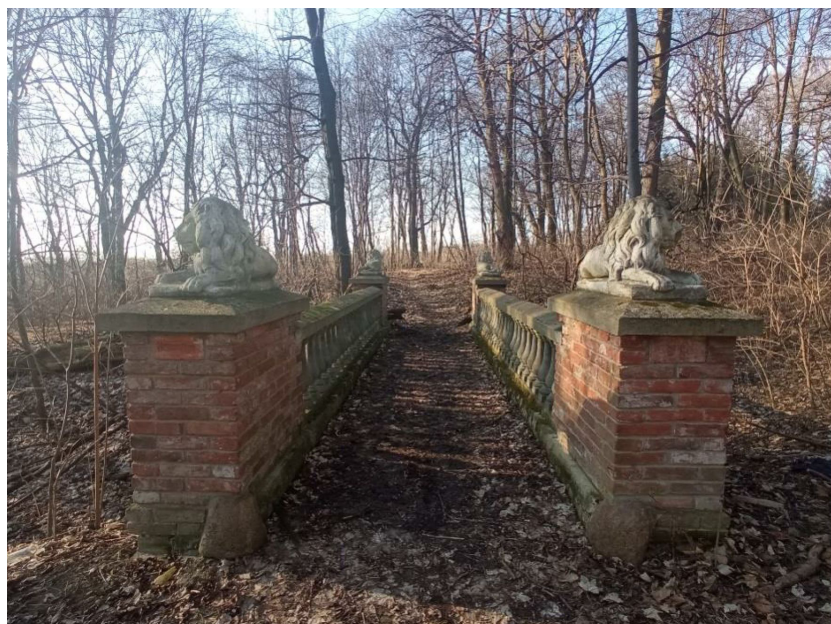
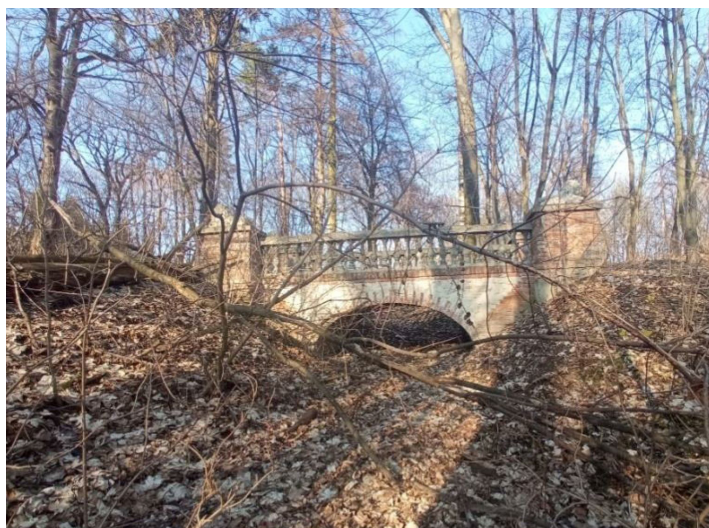
Fot. 4. Most z lwami [fot. M. Dudkiewicz 2022]
Photo 4. Bridge with lions [photo M. Dudkiewicz 2022]

Fot. 5. Most z lwami [fot. M. Dudkiewicz 2022]
Photo 5. Bridge with lions [photo M. Dudkiewicz 2022]

W parku zostaną posadzone grupy krzewów i uzupełniające je rośliny bylinowe, pełniące rolę runa parkowego. Malowniczy most zbudowany przez właściciela, znajdujący się nad małym wąwozem, zostanie zachowany. Pod mostem i na całej długości wąwozu posadzone zostaną rośliny bylinowe, które imitować będą płynący strumyk.

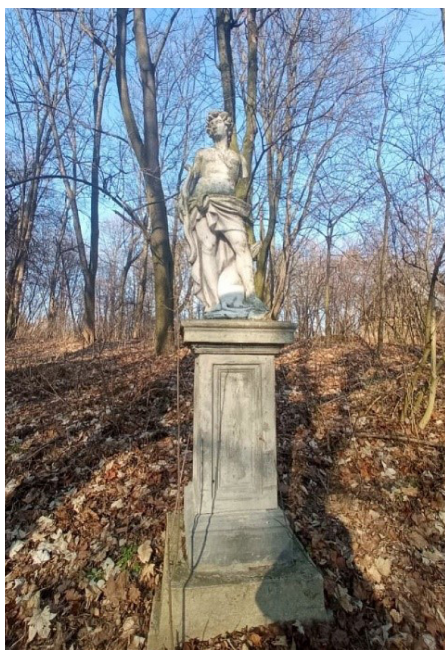
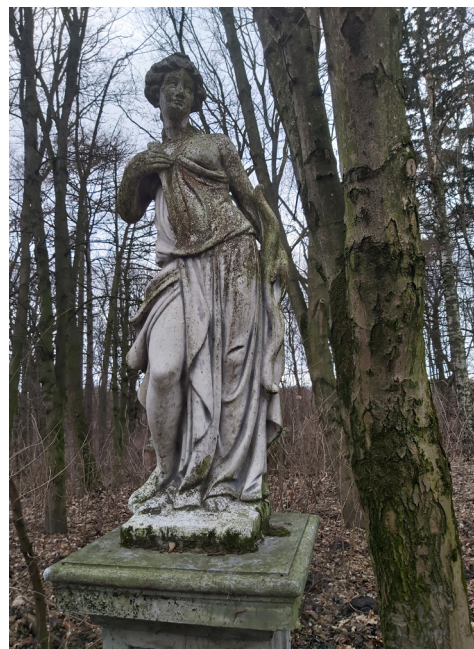
Fot. 6. Rzeźba Apolla
[fot. M. Dudkiewicz 2022]
Photo 6. Sculpture of Apollo
[photo M. Dudkiewicz 2022]

Fot. 7. Rzeźba Afrodyty
[fot. M. Dudkiewicz 2022]
Photo 7. Sculpture of Aphrodite
[photo M. Dudkiewicz 2022]

Na terenie parku zlokalizowane są elementy niewykazujące dużego związku z dawną historią tego miejsca, ponieważ zostały dostawione w ostatnich kilkudziesięciu latach przez obecnego właściciela. Są to m.in. ceglany most z czterema rzeźbami lwów (fot. 4 i 5) oraz rzeźby przedstawiające postacie mitologiczne – Apolla (fot. 6) i Afrodytę (fot. 7).

Rzeźby znajdujące się aktualnie na terenie również powinny zostać zachowane. Chociaż dostawione i zbudowane zostały współcześnie, stanowią już integralny element całego założenia. Po wschodniej stronie parteru znajduje się odnowiona studnia.

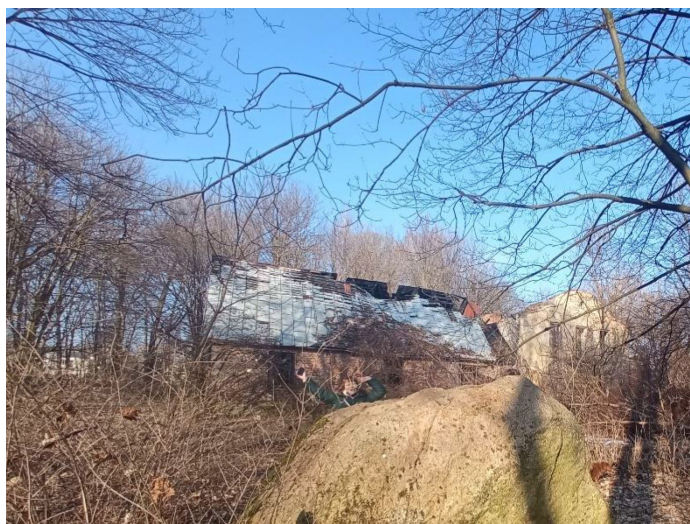
Fot. 8. Widok na głaz przed frontem dworku [fot. M. Dudkiewicz 2021]

Photo 8. View of the boulder in front of the manor house [photo M. Dudkiewicz 2021]

Na uwagę zasługuje duży głaz leżący w centralnej części terenu, przed frontem budynku dworku (fot. 8). Niestety nie można stwierdzić, czy jest on głazem narzutowym oraz od kiedy znajduje się w tym miejscu. Wymaga to dodatkowych badań geologicznych i historycznych. Gdyby potwierdzono jego naturalne pochodzenie, istnieje możliwość objęcia go ochroną jako pomnik przyrody.

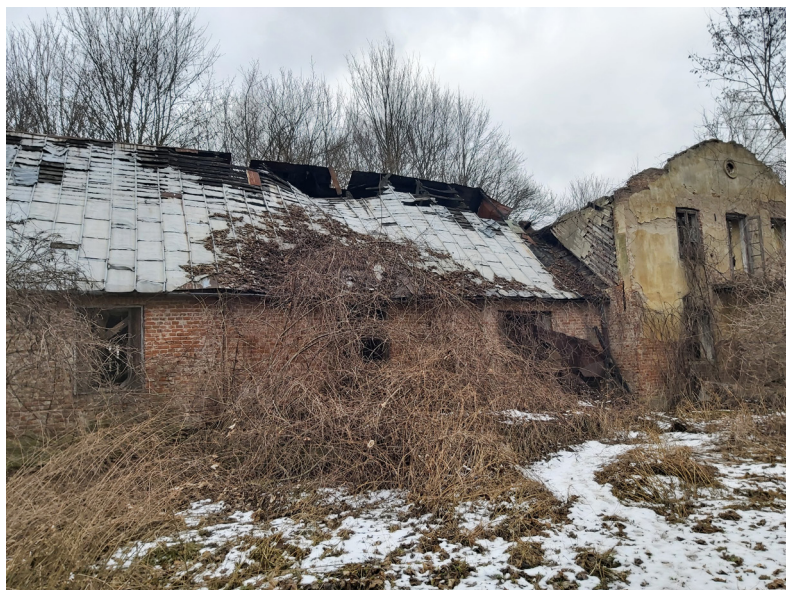
Fot. 10. Front dworku, widok na dawny podjazd [fot. M. Dudkiewicz 2022]
Photo 10. Front of the manor, view of the former driveway [photo M. Dudkiewicz 2022]

bardziej przyspieszył proces degradacji dworu i całego parku (fot. 10). W kilku miejscach w parku leżą porzucone materiały budowlane, m.in. dawne cegły z inicjałami SR (fot. 11 i 12) [Kseniak i Martyn 1978, Niedźwiedź 2002, Pudelska i in. 2016].

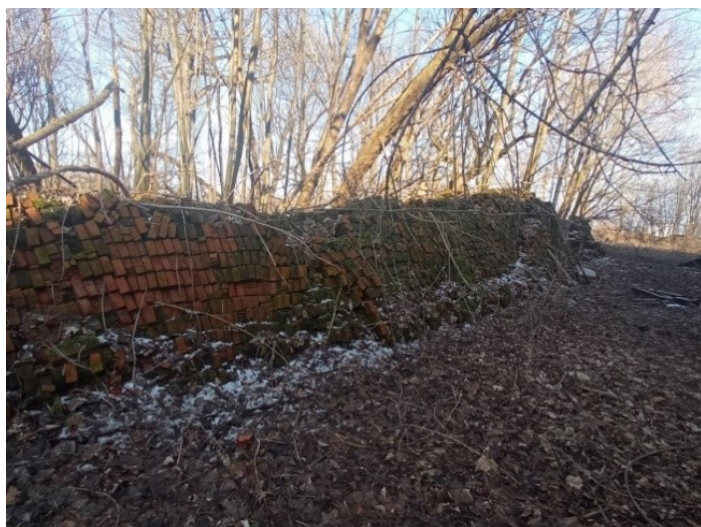
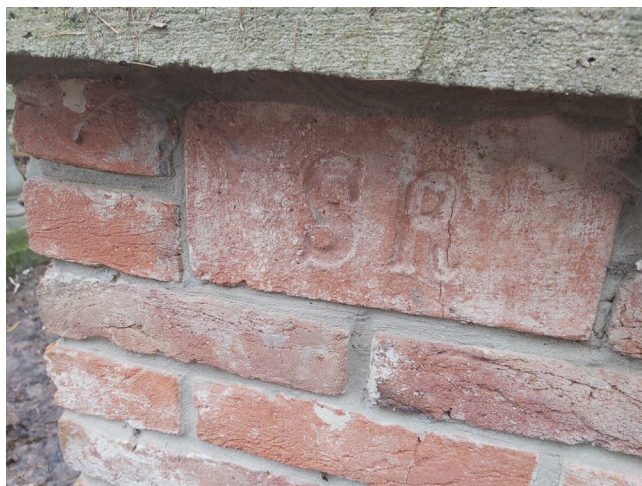
Fot. 11. Stos cegieł znajdujący się przy północnej ścianie dworku [fot. M. Dudkiewicz 2021]
Photo 11. A pile of bricks by the northern wall of the manor house [photo M. Dudkiewicz 2021]

Fot. 12. Dawne cegły z cegielni Sobianowice Rojowskich [fot. E. Miłkowska 2022]
Photo 12. Old bricks from the Sobianowice Rojowskich brickyard [photo E. Miłkowska 2022]
