## Problematyka rewaloryzacji i adaptacji ginących zabytków na Lubelszczyźnie na przykładzie młyna w Turce gm. Wólka. Cz. II

Disappearing monuments in the Lublin region on the example of the mill  
in Turka, Wólka commune. Part II

**Streszczenie.** Niniejszy manuskrypt przedstawia projekt adaptacji młyna wodnego w Turce gm. Wólka i nawiązuje do badań o sąsiednim zabytku – zespole dworsko-parkowym w Sobianowicach. W tym przypadku również zaproponowano konkretne działania rewaloryzacyjne mające na celu połączenie funkcjonalne tych dwóch obiektów. W tym celu opracowano następujące analizy: stanu istniejącego, historyczną, komunikacyjną, formalno-prawną, a także wykonano ogólną ewidencję aktualnej roślinności wokół młyna. Na podstawie przeprowadzonych badań powstały wytyczne do dalszego postępowania. Oprócz braku środków finansowych i inwestora główną przeszkodą w uratowaniu zabytku jest sytuacja własnościowa. Działka, na której znajduje się młyn, należy do kilku właścicieli. Pomimo tych przeszkód dzięki niedalekiej lokalizacji względem siebie dworu i młyna nad rzeką Bystrzycą oraz idei powiązania ich wspólnymi cechami użytkowymi, funkcjonalnymi i adaptacjom na cele hotelowe i gastro

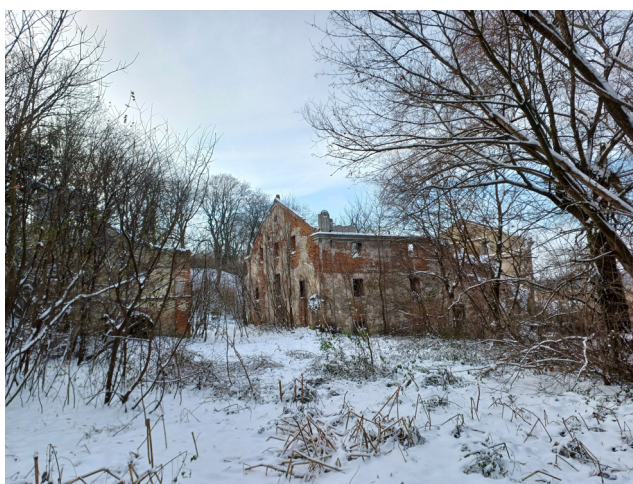
Fot. 1. Widok na młyn (budynek po prawej stronie) i spichlerz [fot. M. Dudkiewicz-Pietrzyk 2023]  
Photo 1. View of the mill (building on the right) and granary [photo by M. Dudkiewicz-Pietrzyk 2023]

(fot. 1). Pierwszy z nich – lepiej zachowany, przylegający do rzeki Bystrzycy – to dawny młyn właściwy, a drugi – położony u podnóża skarpy, obecnie pozbawiony dachu – pełnił funkcję spichlerza. Pozostałość jego północnej ściany podtrzymuje opadający w kierunku rzeki teren, pełniąc rolę muru oporowego.

Budynek młyna i spichlerz należy w całości odbudować. Istniejące pozostałości konstrukcji trzeba rozebrać, przy czym należy sprawdzić, czy materiały pozyskane z rozbiórki można wykorzystać powtórnie. Odbudowa budynków powinna być przeprowadzona z pełnym poszanowaniem substancji zabytkowej, tak aby najwierniej odtworzyć wygląd budynków za czasu ich świetności.

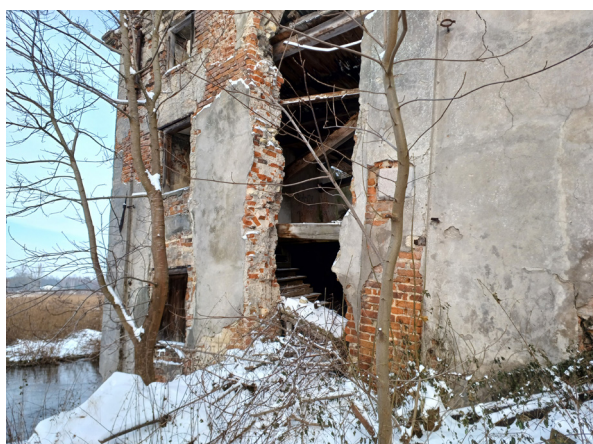
dwukondygnacyjne budynki bez piwnic, z belkowymi stropami i dachami dwuspadowymi [Kwiatkowski 2012]. Obecnie budynki są w stanie kompletnej ruiny. Ściany są popękane i poprzeczylane (fot. 2 i 3). Przy północnej ścianie młyna, w rzece zanurzone jest dawne poziome koło młyńskie (fot. 4). Wewnątrz znajdują się pozostałości dawnych schodów, w części okien zachowała się oryginalna stolarka ram, a na ścianie od strony zachodniej umieszczono pamiątkowy napis „Krzysztof Korn Dziedzic wystawił 1802”.

Fot. 2. Wnętrze budynku młyna [fot. M. Dudkiewicz-Pietrzyk 2023]  
Photo 2. The interior of the mill building [photo M. Dudkiewicz-Pietrzyk 2023]

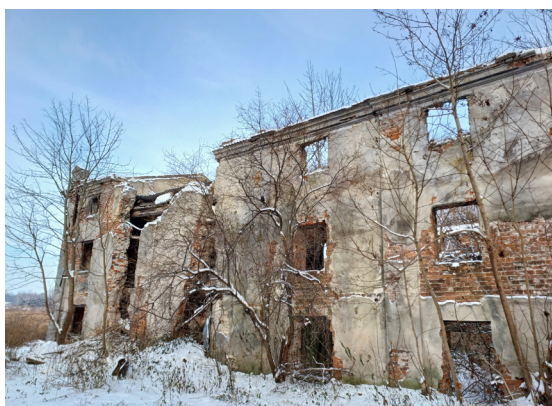
Fot. 3. Wnętrze budynku młyna [fot. M. Dudkiewicz-Pietrzyk 2023]  
Photo 3. The interior of the mill building [photo M. Dudkiewicz-Pietrzyk 2023]

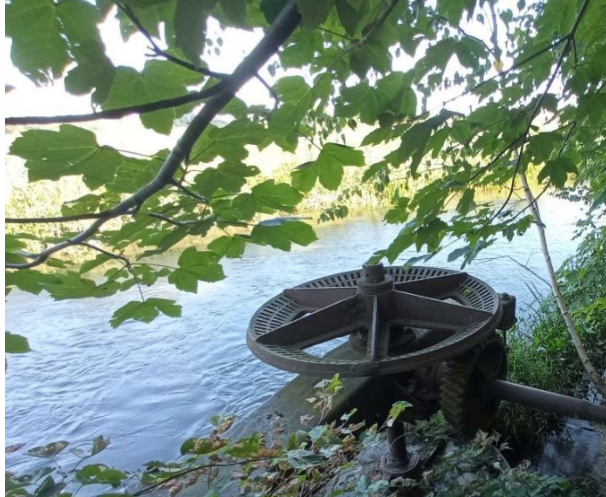
ści dachu, rośliny rosną także wewnątrz murów budynków (fot. 4). Brzegi rzeki porasta roślinność szuwarowa i bagienna, tj. tataraki, pałki wodne, trzciny, żabieńce, kaczeńce, turzyce.

Fot. 4. Pozostałości po młynie wodnym [fot. S. Jakubas 2022]  
Photo 4. Remains of a watermill [photo S. Jakubas 2022]

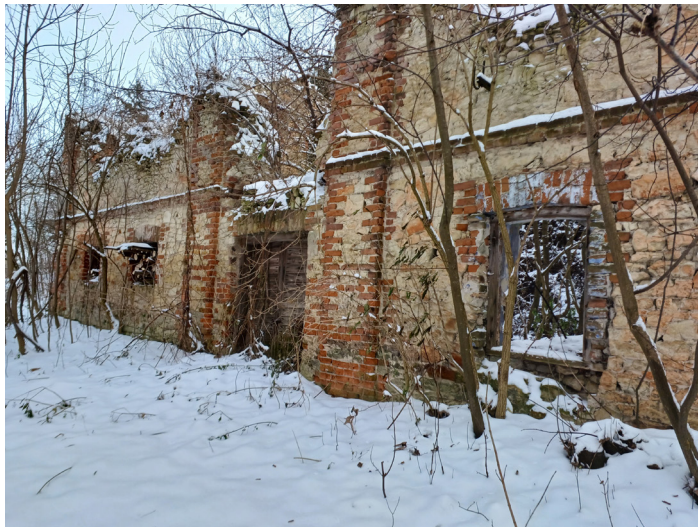
Po mniejszym budynku (spichlerz) pozostały aktualnie wyłącznie potężne ściany wykonane z czerwonej cegły i białego kamienia, w których widoczne są otwory po oknach (fot. 5).

Fot. 5. Ściana północna spichlerza [fot. M. Dudkiewicz-Pietrzyk 2023]  
Photo 5. The northern wall of the granary [photo by M. Dudkiewicz-Pietrzyk 2023]

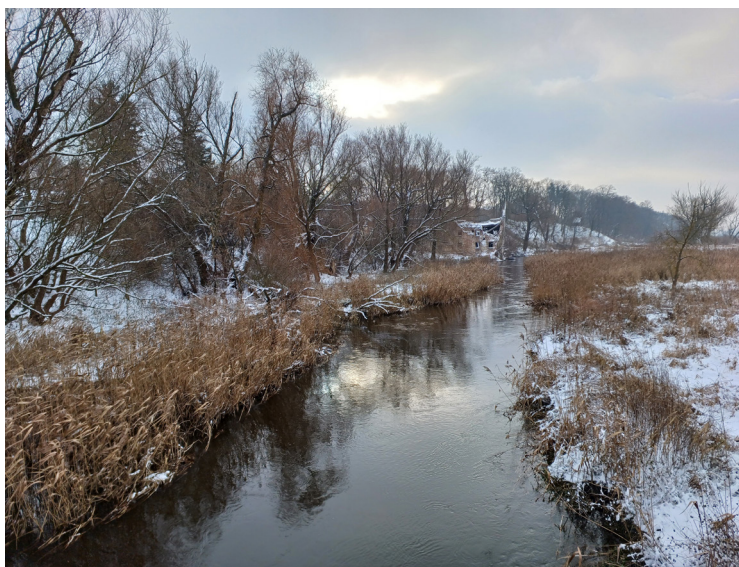
Fot. 6. Widok na osadę młyńską w dolinie rzeki Bystrzycy [fot. M. Dudkiewicz-Pietrzyk 2023]  
 Photo 6. View of the mill settlement in the Bystrzyca River valley  
 [photo by M. Dudkiewicz-Pietrzyk 2023]

te postawione przez człowieka (ogrodzenia) spowodowały, że do ruin młyna nie ma obecnie dojazdu. Nie istnieje również dojazd z drogi ogólnodostępnej. Aby dostać się do młyna, należy przejść przez inne posesje. Teren w bezpośrednim sąsiedztwie ruin na działce jest niezagospodarowany, zarośnięty bujną roślinnością. Same budynki stanowią zagrożenie budowlane. Pomimo tego obiekt jest niezwykle malowniczy, co można obserwować z kładki pieszej na Bystrzycy (fot. 6).

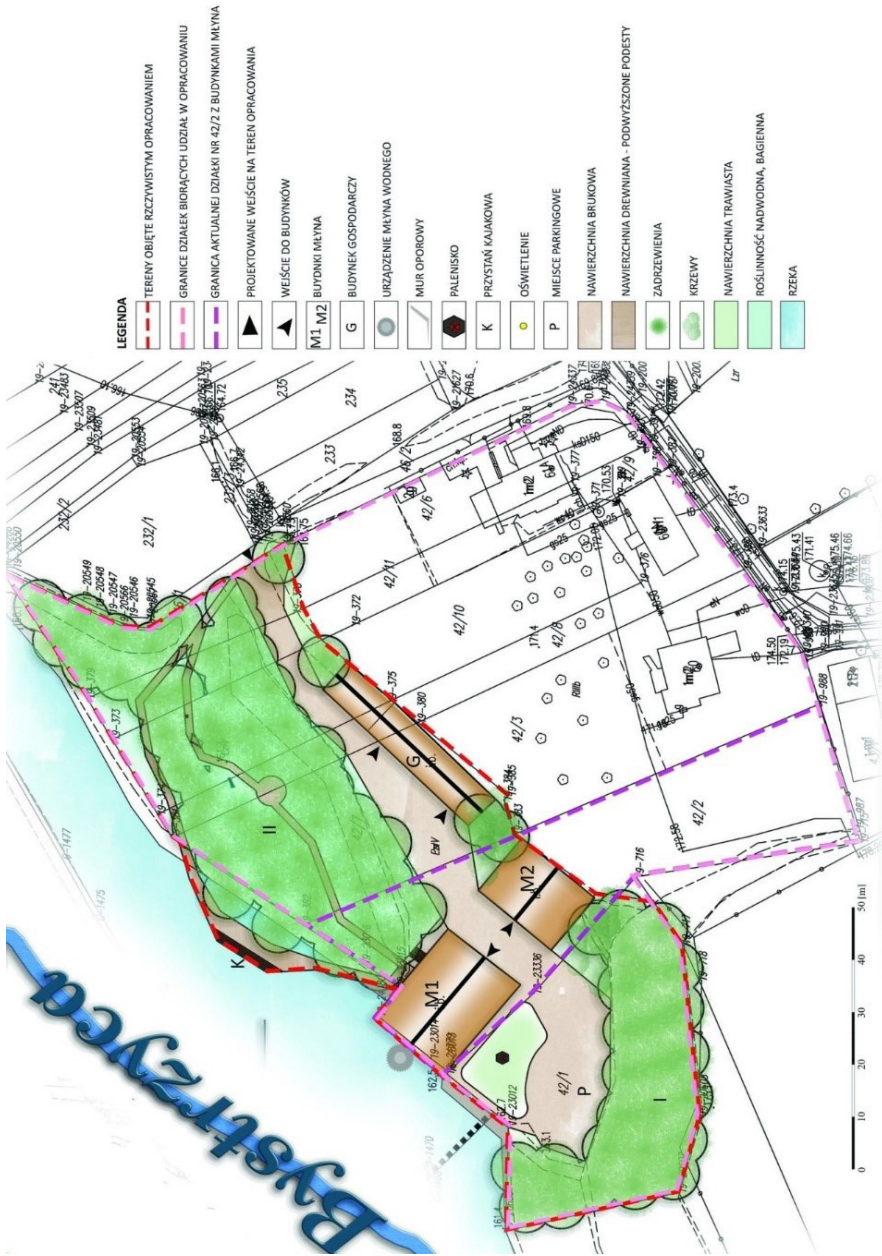
Ryc. 3. Projekt zagospodarowania terenu wokół Młyna w Turce, 2022 r. [oprac. S. Jakubas]  
 Fig. 3. Land development project around the Mill in Turca, 2022 [by S. Jakubas]

Aby stworzyć dobrze funkcjonujący teren wydzielono nowe układy przestrzenno-funkcjonalne (ryc. 3). Wyznaczono trzy główne strefy: reprezentacyjną, rekreacyjną oraz gospodarczą. Pierwsza z nich obejmuje tereny ściśle przylegające do budynków młyna i spichlerza. Część gospodarcza zlokalizowana jest przy podłużnym budynku przy skarpie wzdłuż południowej granicy działki. Wyznaczono także optymalny szlak dla przyszłej głównej drogi dojazdowej do budynków młyna.

Głównym celem projektu była potrzeba odratowania pozostałości młyna. Jednak budowle są bezużyteczne bez drogi umożliwiającej bezpieczne przedostanie się do nich. Główny ciąg komunikacyjny dający dostęp do młyna odchodzi od drogi ogólnodostępnej znajdującej się przy wschodniej granicy opracowania. Droga poprowadzona przez całą długość terenu, przebiega obok długiego budynku gospodarczego znajdującego się wzdłuż południowej granicy. Budynek ten został zaprojektowany w miejscu już istniejącej budowli i rozbudowany o część wschodnią. Budynek oprócz funkcji gospodarczych będzie także przechowalnią kajaków. Dalej droga prowadzi pomiędzy młynem a spichlerzem. Budynek oznaczony na rycinie 3 symbolem M1 jest restauracją z małą salą bankietową w stylu industrialnym, nawiązującą do całej maszynierii młyna. Mniejszy budynek oznaczony na rycinie 3 symbolem M2 jest przeznaczony na pokoje gościnne. Na końcu ciągu komunikacyjnego znajduje się mały plac parkingowy. Nawierzchnia tego ciągu komunikacyjnego zaprojektowana jest z bruku z otoczków. Parking półkolistą otaczają zadrzewienia. Z drugiej strony parkingu znajduje się obszar z nawierzchnią trawiastą, na której umieszczone zostało miejsce na palenisko. Na rzece od strony północnej przy budynku M1 ustawiony został odrestaurowany mechanizm koła młyńskiego wodnego poziomego. Wśród zadrzewień znajdujących się wzdłuż Bystrzycy poprowadzone są drewniane podwyższone podesty spacerowe. Można z nich podziwiać rzekę, a także bogate nasadzenia roślinności nadwodnej, bylinowej. Jeden z podestów jest wysunięty w głąb rzeki, a jego poszerzona część wraz ze schodami kierującymi się do lustra wody służy jako przystań początkowa dla szlaku spływu kajakowego.
